## Fiche n° 2022\_07\_25/La Bastide-Clairence/l'Arbéroue

### OBJET : INTOXICATION DE CHIENS APRES PASSAGE EN COURS D'EAU

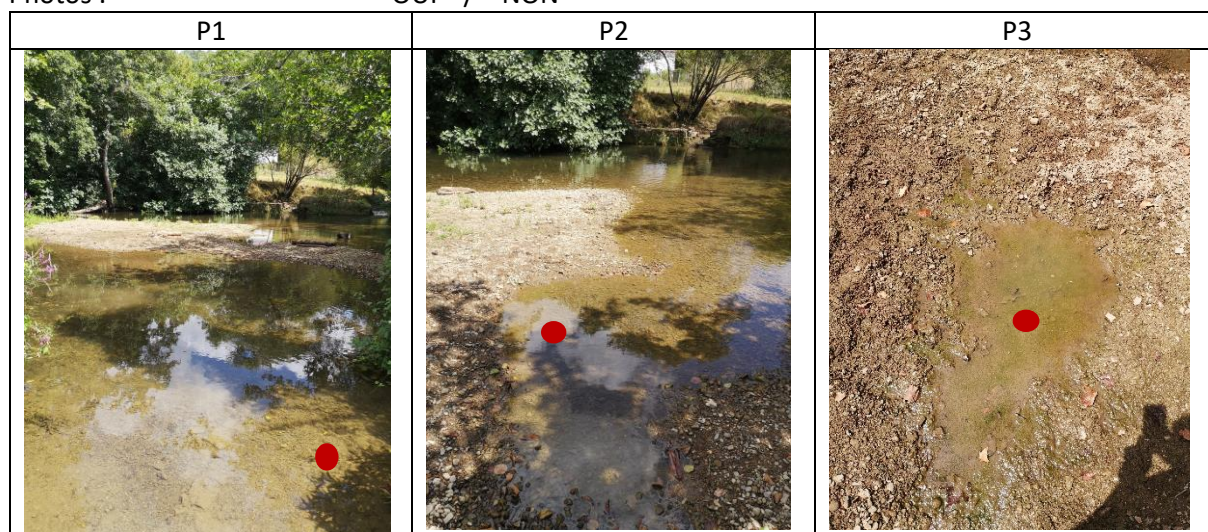
En rouge : points de prélèvements

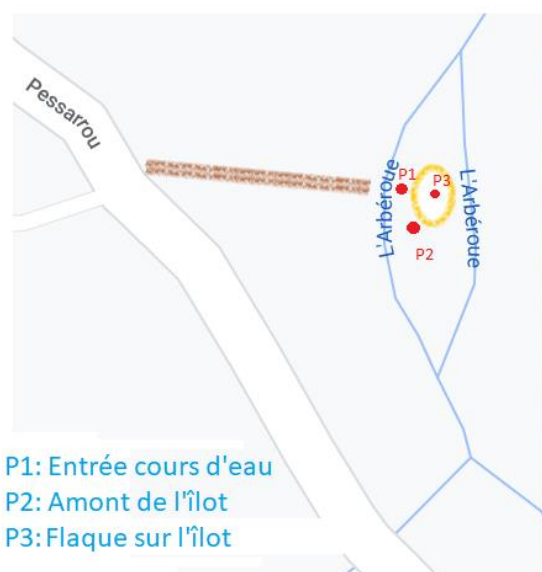
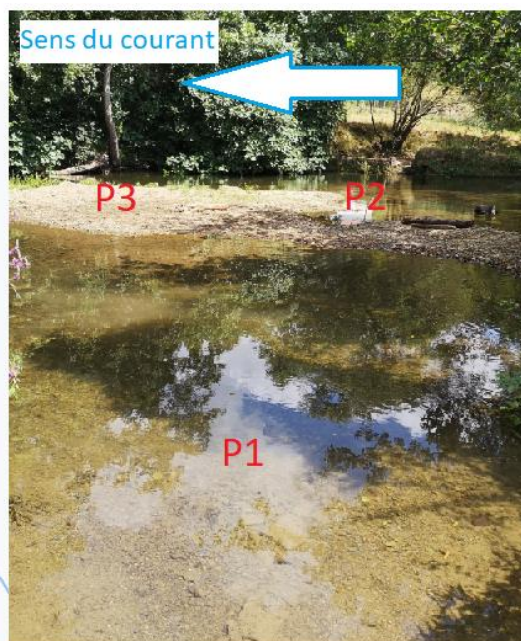
Description / schéma :

<b>Pluviométrie</b>	La veille : 0 mm	Le jour même : 0 mm	
<b>Description du cours d'eau, des berges au niveau de la zone ciblée :</b>			
Présence de dépôt vert sur certains cailloux en bordure de rivière. Un débit moyen est constaté avec des profondeurs d'eau allant parfois jusqu'à 1m50 (voir vidéo pour le débit (PJ2)). Un îlot central est présent (le cours d'eau se sépare en deux sur 3 – 4 mètres) et une flaqué stagnante y est présente (Prélèvement point 3).			
<b>Autres éléments constatés :</b>			
La présence d'un sac poubelle est constaté. Un chien blanc de ferme est venu seul boire dans la rivière pendant les prélèvements d'eau. Pas d'odeur notable.

- De supprimer les flaques existantes sur l'îlot central et de remodeler légèrement les sédiments afin d'éviter l'apparition de nouvelles vasques favorables au développement des cyanobactéries ;
- D'assurer une surveillance régulière vis-à-vis de l'apparition de nouvelles vasques ;
- D'assurer une surveillance visuelle vis-à-vis de l'apparition de biofilms en surface (couleur verdâtre, développement d'algues) ;
- De maintenir les panneaux d'interdiction sur les espaces d'eau stagnante tant que les conditions météorologiques de fortes chaleurs persistent. Un épisode pluvieux significatif permettrait de disperser les fortes concentrations de cyanobactéries ;
- D'informer les usagers des risques pour leur personne et leurs animaux à se baigner ou boire au niveau des zones stagnantes.
